保全技術研究所年報

財団法人 建築保全センター

平成19年度
保全技術等規準類に関する調査研究

官庁施設の劣化調査に関する検証

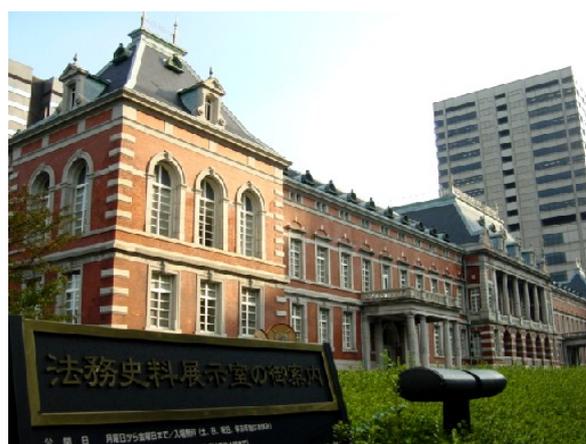
写真－15 天然スレート葺き法務省赤レンガ棟

松山地方気象台の屋根の天然スレート葺きの復原には、同種実績に加え愛媛県で施工可能な業者より判断する必要がある。ホームページ（以下HPと記す）に掲載がある代表的な施工者としては、次の業者であり、全国的に展開している。

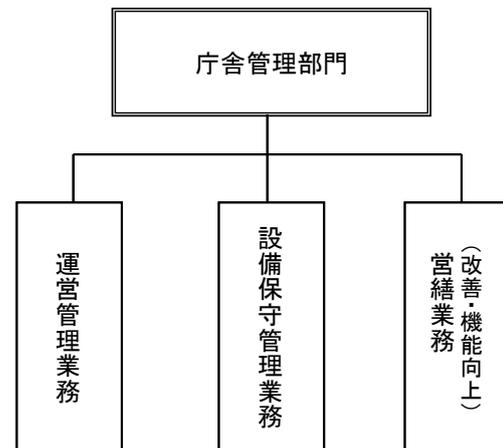
図2-2-1 庁舎管理体制

庁舎管理における業務には大きく分けて3つの業務があり、図2-2-1のように図式化できる。庁舎管理部門では、これらの業務を適正に管理運営していくマネジメント業務が大きなウエイトを占めている。

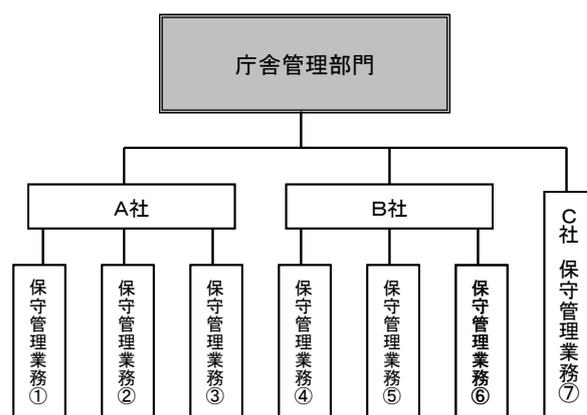
図 2-2-3 業務別発注型(B)

一方、図 2-2-3 の業務別発注型(B)は、図 2-2-2 を効率化した形であり、契約事務等の業務の軽減を図るため、保守管理業務を部分的に集約して発注するものである。

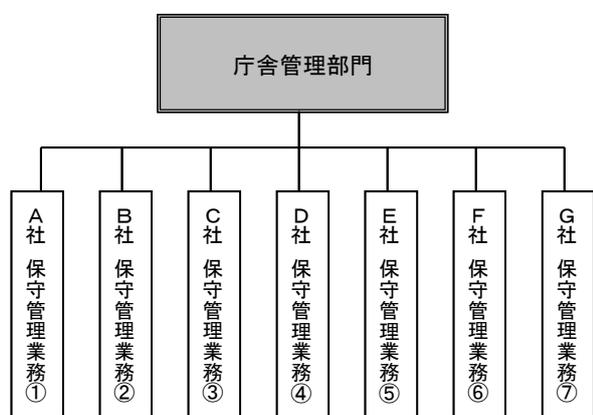
図 2-2-2 業務別発注型(A)

図 2-2-2 の業務別発注型(A)は、従来から行われてきた発注形態であり、倉舎管理部門が直接それぞれの保守管理業務委託業者と契約を締結、保守管理業務全体をマネジメントすることから、業務の内容の把握が容易である。ただし、小規模な倉舎では良いが、大規模倉舎になると業務の数が増え契約事務等が煩雑となる。

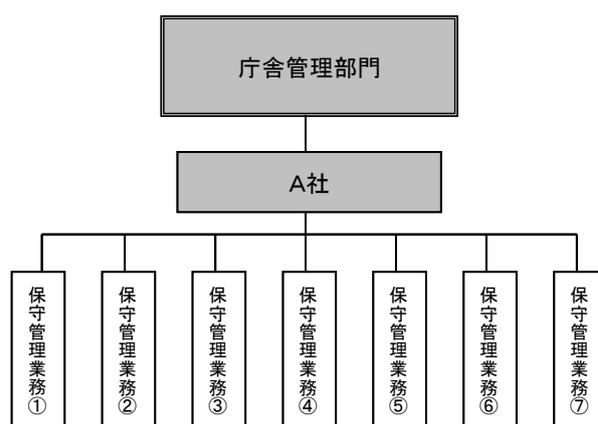
図 2-2-4 一括発注型

図 2-2-4 の一括業務発注型は、保守管理業務を1社にまとめて発注する形態である。契約事務などの軽減及びマネジメント業務の一部を委託業者に任せることになり、業務の効率化を図ることが可能である。

しかし、直接保守管理業務を実施する社との契約関係が無くなり、品質管理などの実態把握及び業務の確認がA社の報告に依存することになる。A社の管理能力や、業務を担当する社の能力によっては、期待する品質が確保できない可能性も考えられる。

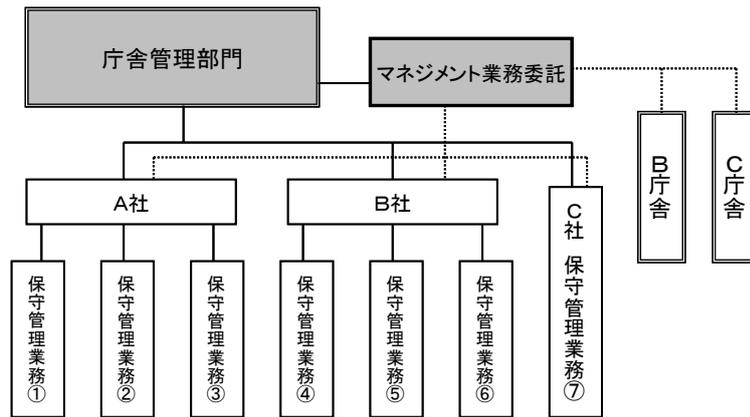
図 2-2-5 マネジメント業務委託型

図 2-2-5 のマネジメント業務委託型は、

倉舎管理部門に対するサポートとして、仕様書作成や監督の補助、その他保守管理及び運用に関する提案・助言などのマネジメント業務を外部委託し、第三者的立場で確認を行い品質の向上を図るものである。

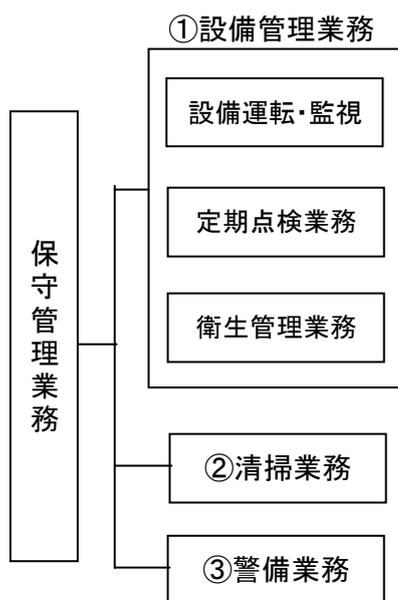
図3-3-1 保守管理業務契約の集約

今回は、この分類を業務の関連性からさらに取りまとめ、①設備管理業務、②清掃業務、③警備業務としたのが図3-3-1である。

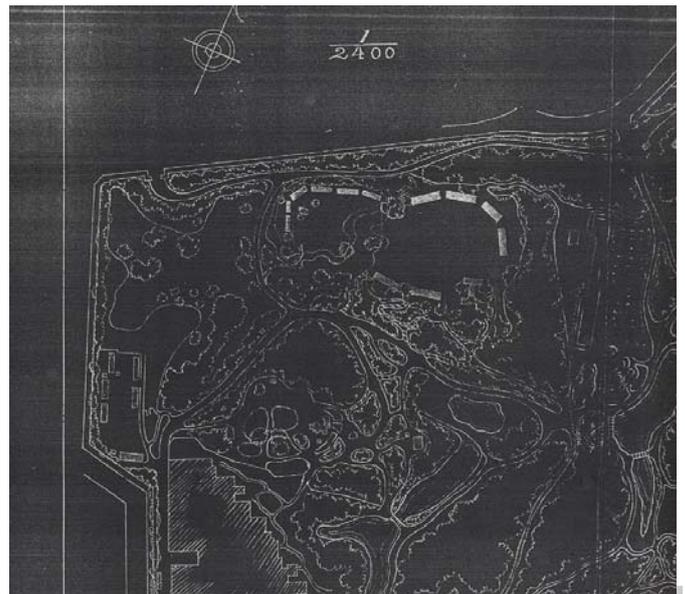
図-1 赤坂離宮観菊會布設圖（部分）・大正 14 年

この時期のうち、大正 14 年と 15 年の 2 ヶ年については、配置の分かる資料が残っている。それによると赤坂離宮内西側の広場に菊花壇上屋を円弧状に並べて配置されていることがわかる(図-1、写真-1)。

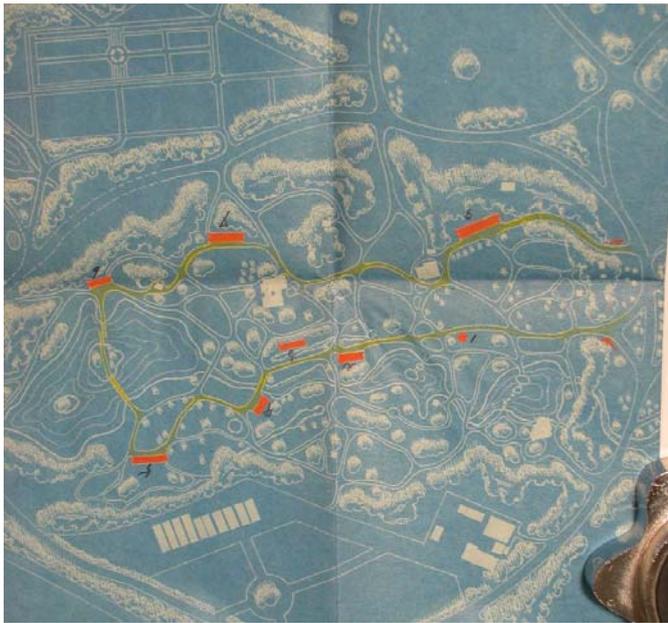
図-2 昭和4年度観菊會菊花壇布設圖(部分)

開催場所が新宿御苑に移り、菊花壇は日本庭園内に分散して敷設されている(図-2)。昭和 4 年の計画は、大正 15 年の上家を基に推敲され、最終的に 7 棟に落ちついた。

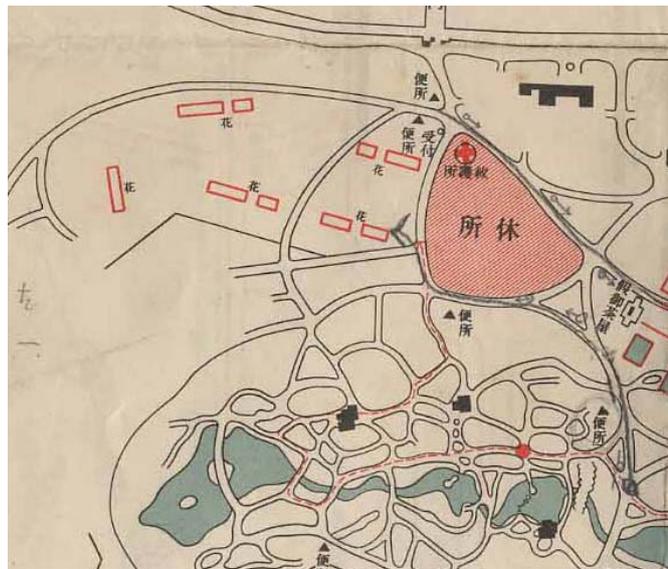
図-3 観菊會・昭和11年(※3)

昭和11年の配置は、それまでの日本庭園内に分散させる配置ではなく、苑内北西の広場に配置された(図-3、写真-2)。この年を最後に、観菊会は中止される。

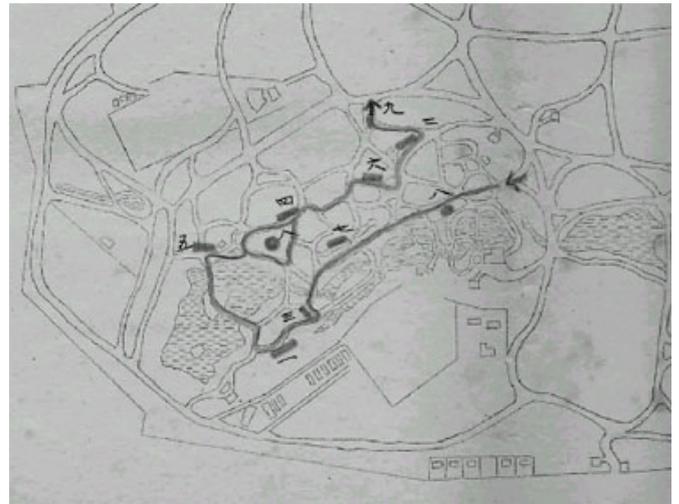
図-4 菊花壇の位置及観菊順路・昭和30年

昭和24年に再開されたが、この時の状況は、『菊花壇抄録(※4)』によると次のようである。「昭和二十五年より菊栽培も本格的に行うと共に花壇設置経費も国立公園部となり毎年花壇数も増し昭和二十八年度からは九花壇と参考室の十ヶ所までに内容と設備を充実させた。(原文ママ)」図-4に示すように、戦後の花壇の基本的な配置はⅡ期を踏襲している。

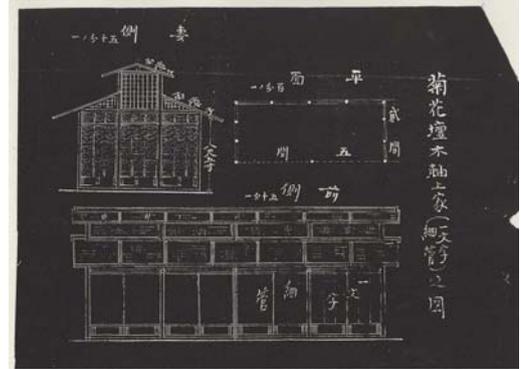
図-1 一文字・細管菊花壇上家・大正11年

「木軸」上家は、昭和4年以降は「組立」上家と呼ばれる(※4)。表-1では「一文字菊花壇上家」と「細管菊花壇上家」に土台があり他2棟にはないが、屋根形状も異なり、前2者には越屋根がつく。この形式を昭和43年以降「2階建」と称している(図-1)。

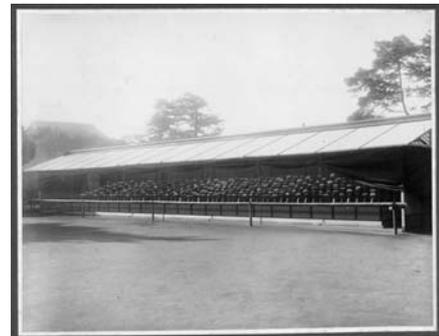
写真-1 大菊花壇・明治38年

平家形式の木軸上家は、明治38年(1905)の写真からすでに見られ、「雨障子」を使用するようになったのと同時である。「大菊花壇上家(写真-1)」は切妻屋根であるが、

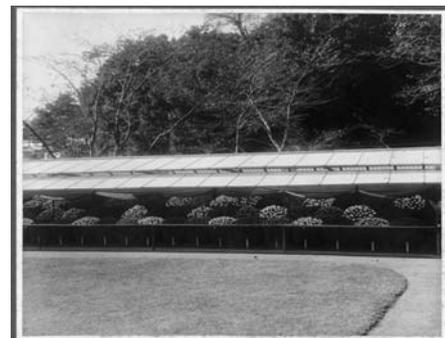
写真-2 嵯峨菊花壇・明治38年

「嵯峨菊花壇(写真-2)」には雨障子の庇が金属製のブラケットによって付けられる。庇を有する形式は、I期(赤坂離宮)のみでII期、III期(新宿御苑)には見られない。なお、掘建ては昭和39年の更新により廃され土台形式に変更された。

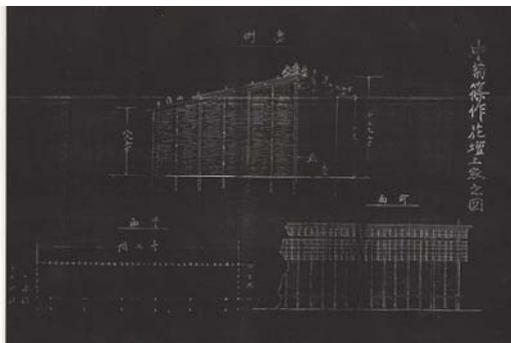
図-2 中菊篠作菊花壇上家・大正11年

表-1によると、竹木軸上家は竹軸と木軸の中間的存在である。雨障子の屋根面における前後の違いにより、「中菊篠作菊花壇上家(図-2)の外観は竹軸上家に近く、「中菊実生菊花壇上家」の外観は木軸上家に近いものである。柱は丸太の掘建てであり、棟木を直接支える。屋根と壁は葎簀からなる。大正11年の仕様書によると、屋根の葎簀には油紙が敷き込まれており、これにより雨水を防いでいた。竹木軸上家は、写真によると雨障子が導入される以前から作られていたと思われる。また、Ⅱ期(新宿御苑一戦前)まで設営されていた(写真-3)。Ⅱ期には(B)を「木軸」、(A)を「組立」と呼んでいた。Ⅲ期(新宿御苑一戦後)に、この形式は建てられることなく、(A)の木軸上家にとって変わられている。

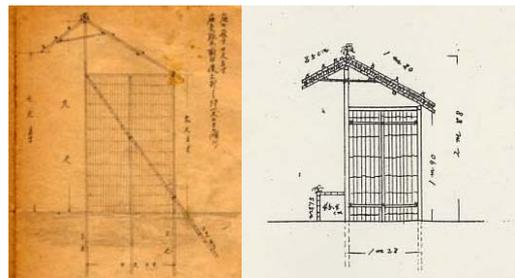
図-3 肥後菊花壇上家・昭和30年(左)と同35年

竹軸上家の屋根は葎簀張であり、招屋根あるいは、それに庇が付いた形状である。(B)の屋根と同様、油紙が敷き込まれていたが、Ⅲ期に油紙からビニールシートに仕様が変わっており現在に至っている(※5)。大正11年の時点でも青竹のみではなく、棟木に丸太を用いていたが、昭和30年の図面では、柱梁の材料までも丸太に置き換えられている(※6)。当初から青竹の筋かいが用いられており柱が丸太に変わっても併用されていた時期があったが、昭和35年の設計で筋かいは廃止された(図-3)。
