大地震発生時の迅速な建物在館可否判断・被害概要把握を支援するシステム

2 構造の被災度判定システム

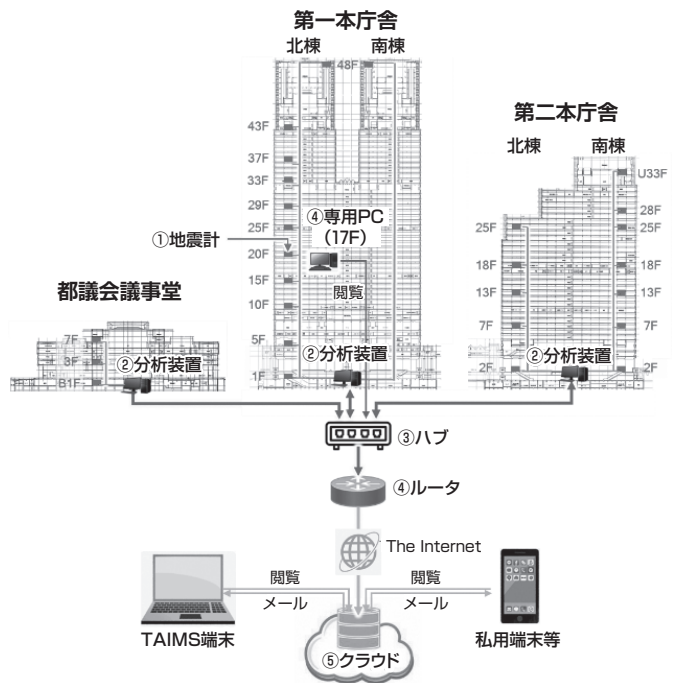
図5 都庁舎被災度判定システム概念図

ここでは、被災度判定システムの公共施設への適用事例として東京都庁舎を紹介する。都庁舎では以前から地震計を設置していたが、単純な観測システムで、必要な時に観測データをダウンロードして分析を行う必要があり、防災目的にはリアルタイムに活用できなかった。機器のリプレイス時期に合わせて、2023年に第一本庁舎、第二本庁舎、都議会議事堂を合わせて、ネットワーク型の被災度判定システムを導入した。各棟のセンサー(地震計)と分析装置はLANケーブルで結ばれ、各棟の分析装置は光ケーブルで結ばれ、全棟で一つのネットワークを形成してリアルタイムでデータのやり取りが可能となっている。各棟の地震計と分析装置は地震発生後各棟に設置したシステム本体でリアルタイムの自動解析処理が行われ、即座に各棟の防災センターのモニタに全棟分の判定や評価結果が表示される。さらに、光回線を介して外部のクラウドサーバにデータを自動アップロードし、メールを担当者に配信するとともに、インターネット上で様々な端末から結果が確認できるようになっている(図5)。

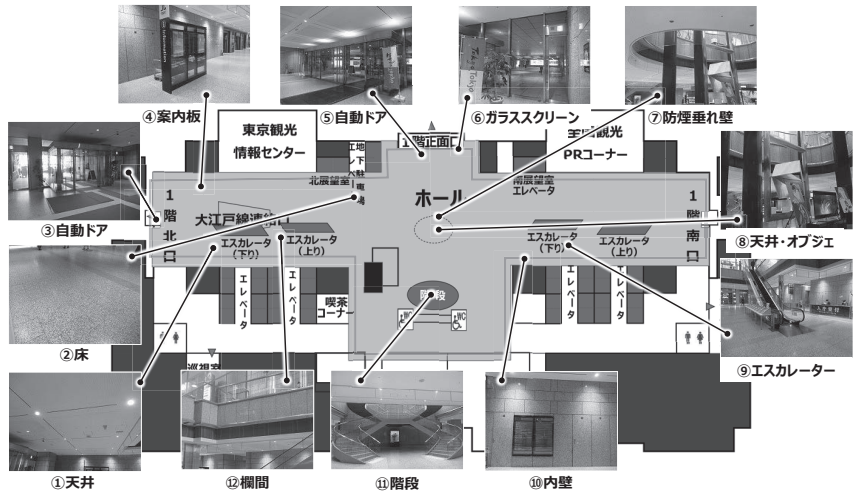
図6 調査対象非構造部材の位置表示事例

この非構造部材判定が「要点検」「危険」となった場合は、目視調査が行われる。都庁舎では、指定された9ヵ所の帰宅困難者収容場所ごとに調査対象となる代表的な部材の位置、写真、目視判定で参照すべき被害事例画像がビジュアルライズされたチェックシートを策定した(図6・7)。調査者は各所にチェックシートを持参して、調査に該当する部材の損傷内容をチェックすればよい仕組みとしている。そして、この内容チェックに対応する対処・応急対応策も同一シート内に収められている。対処・対応策は、基本的に部材の種類や損傷度に応じて、使用禁止(例えば人的被害が重篤となる天井の落下等)、部分的に使用禁止(壁材や自動ドアの一部の破損等)の2種類があり、同一収容場所の中に一つでも使用禁止と判定された部材がある場合は、収容場所全体の使用を全面的に
